## **Estudio de la seguridad de las naves de alta velocidad y su aplicación en el Estrecho de Gibraltar.**

Tutor: Jaume Ferrer Frau.

Autor: Juan Agustín Agatiello.

Trabajo Fin de Carrera – Diplomatura en Navegación Marítima.

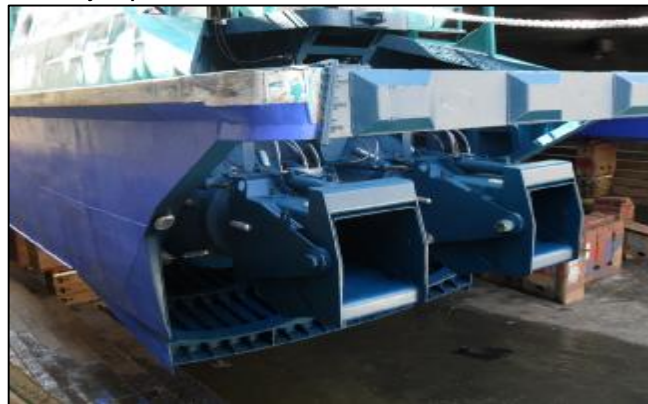
FIGURA Nº1: PROPULSORES DE CHORRO LIPS BV 115 DLX. BABOR. FUENTE: PROPIA

Son buques muy especiales debido a su excelente capacidad de maniobra, el gobierno de los buques convencionales con timones y hélices se sustituyen por un sistema similar al de las motos de agua. En la popa de cada casco hay un ducto el cual conduce a una turbina que aspira agua y la mete a presión, este agua es la que da propulsión a “chorro” saliendo por un sistema de expulsión muy curioso, que describiremos como si fuese un escape que en su extremos tiene una cazoleta denominada “*bucket*” que podemos manejar para que el flujo salga sin problemas (avanzaríamos adelante) o cerrándola en contra del flujo conseguiríamos un avance atrás.

El aspecto aerodinámico de estas naves y los sistemas de propulsión, marcan principalmente las diferencias con los buques convencionales. Dotados de dos motores (uno en cada casco) o cuatro motores (dos en cada casco). Cada uno proporciona 4320 kw a régimen continuo máximo de 782 r.p.m., estando directamente acoplado a un propulsor de chorro LIPS BV 115 DLX que suministra aprox. 20 toneladas de empuje, cada uno al régimen continuo máximo. Todos los propulsores proporcionan empuje de propulsión y de gobierno (caso de cuatro motores) de desplazamiento en máxima carga. Las velocidades alcanzadas rondan los 30 nudos. De cada motor sale un eje que lo une a una reductora.

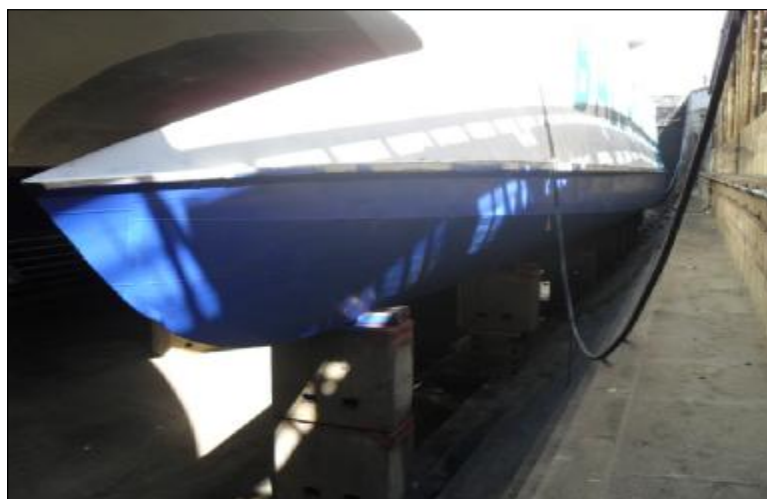
FIGURA Nº 2: Pique de Proa babor, Tipo “Wave Piercing” FUENTE: PROPIA

El buque es similar a un catamarán convencional, excepto que los cascos están diseñados con un francobordo y reserva de flotación mínimo y tiende a atravesar las olas en condiciones adversas más que a cabalgar sobre cada ola. Esta característica reduce el movimiento vertical bajo condiciones marítimas leves. El buque para navegar en condiciones óptimas debe ir lo más aporado posible, para conseguir este efecto “pincha olas” y conseguir que los jets estén lo mas afuera de la mar posible, así conseguiremos que el chorro salga sin impedimento alguno y al haber menor rozamiento el barco se desplazará más rápido, en el caso de que el buque este aporado con los jets totalmente dentro de la mar, el flujo que nos proporciona el movimiento avante es frenado por el agua de mar, por lo que la velocidad será menor y el consumo un poco mayor.

Está construido de aluminio, los espacios cerrados de este buque, alojados en los patines del catamarán se denominan “Void Spaces”, en los de popa se alojan la sala de Jets, posteriormente la Sala de máquinas, y posteriormente tanques de combustible, y tanques de combustible de lago recorrido, seguido por el void de bombas sprinkler y pique de proa.

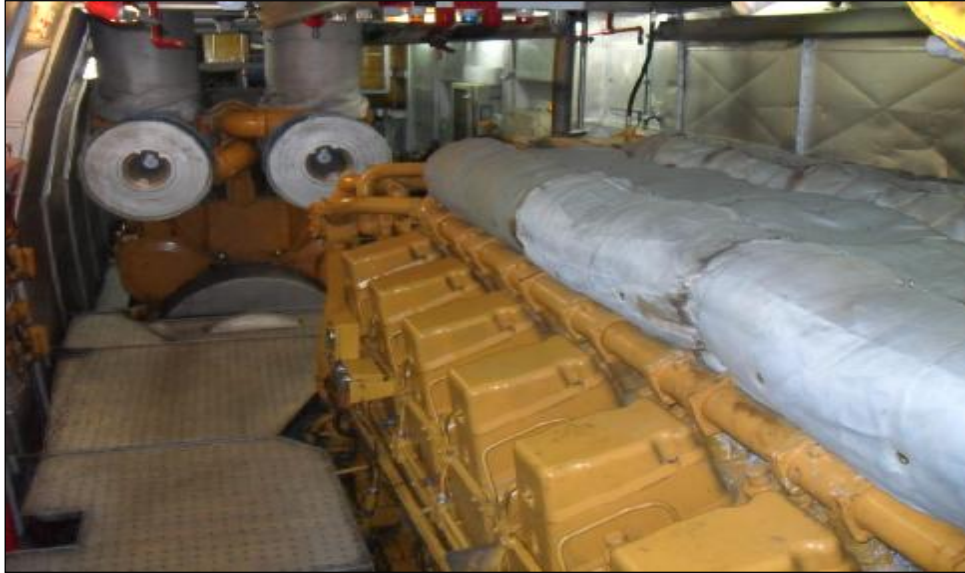
FIGURA Nº 3: Dos de los MOTORES Principales Caterpillar Diesel 3616 4320 KW. Babor FUENTE: PROPIA

MOTOR: 4 x Caterpillar Diesel 3616 4320 KW @750RPM

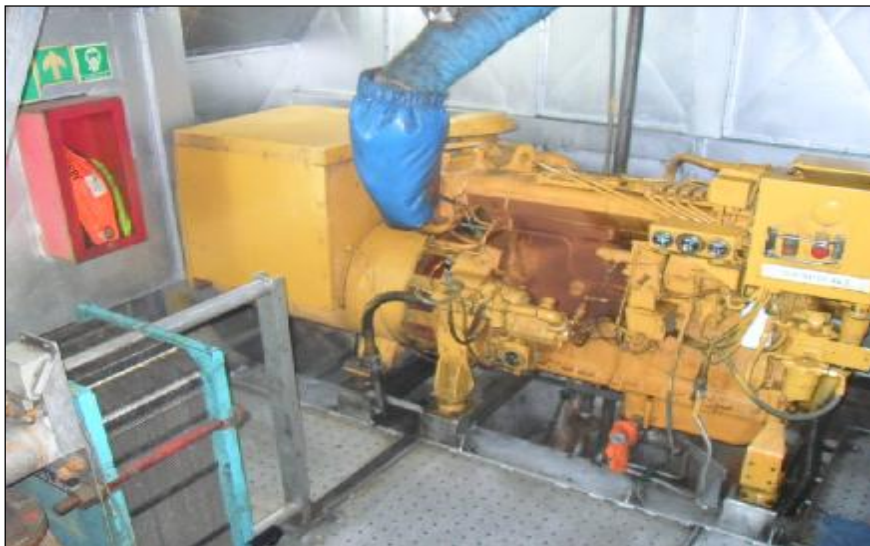
FIGURA Nº4: Uno de los 4 generadores Caterpillar. Dos por patín. FUENTE: PROPIA

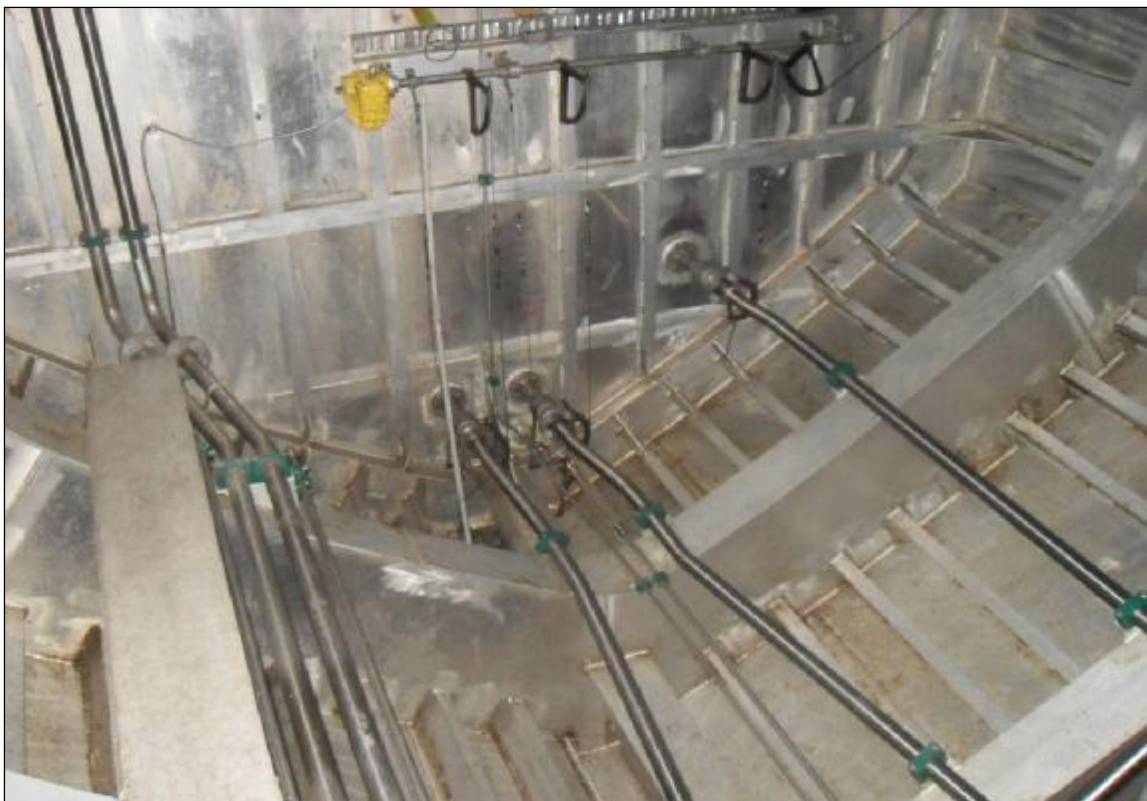
FIGURA Nº 5: Tanque de combustible. Void Nº4. Estribor. FUENTE: PROPIA

COMBUSTIBLE:	<b>52000 litros</b>
LUBRICACIÓN:	<b>1000 litros</b>
AGUA DULCE:	<b>5000 litros</b>
METROS LINEALES:	<b>651 metros lineales de carga rodada.</b>

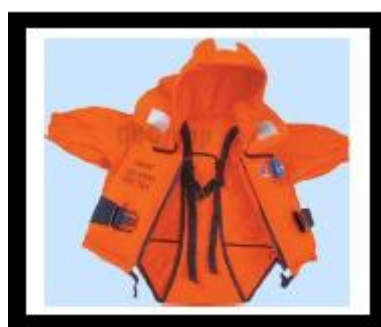
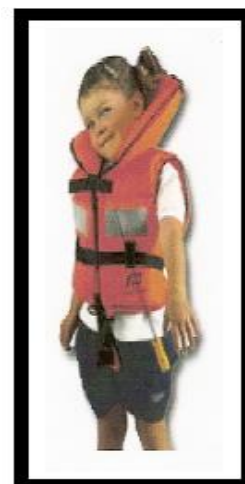
FIGURA N° 11 Y 12: CHALECO SALVAVIDA BEBÉS Y CHALECO SALVAVIDAS NIÑOS. FUENTE: MANUAL DE FORMACIÓN A BORDO.

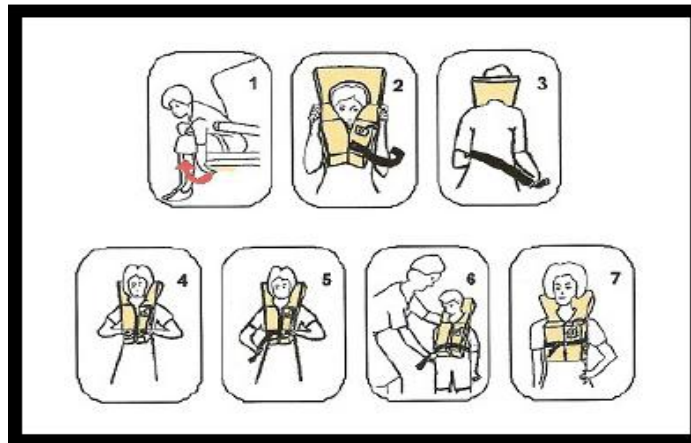
FIGURA Nº 13: INSTRUCCIONES PARA LA COLOCACIÓN DE CHALECOS SALVAVIDAS. FUENTE: MANUAL DE FORMACIÓN A BORDO HSC "JAUME I

- 1 - Los chalecos se encuentran bajos los asientos.
- 2 - Introduzca la cabeza por agujero central del Chaleco Salvavidas.
- 3 - Pase el cinturón alrededor de su espalda y enganche la hebilla. Ciña el cinturón tirando del extremo libre.
- 4 - Asegure la parte superior del chaleco salvavidas anudando firmemente las tiras.
- 5 - En caso de saltar al agua desde una gran altura, sujete el salvavidas con sus manos por debajo de la barbilla y mantenga el chaleco lo más bajo posible.
- 6 - A los niños se les pondrá el chaleco bajo la supervisión de un adulto.
- 7 - Accionar la luz.

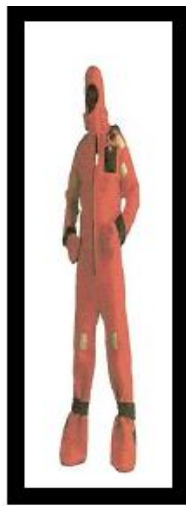
FIGURA Nº 14: TRAJE DE INMERSIÓN. FUENTE: MANUAL DE FORMACIÓN A BORDO "HSC JAUME I"

A bordo, se encuentran 4 trajes de inmersión ubicados en los botes de rescate. Cumplen con las normas SOLAS 74/96 y MED europeas. Su tamaño es tal que se adapta para pesos desde 45 a 150 kg. y alturas de hasta 2 m. El traje está diseñado de manera que cubre todo el cuerpo excepto los ojos. El gorro para la protección de la cabeza, los guantes y las botas están unidos al traje.

El traje está construido con neopreno o goma expandida de celdas cerradas, de 3 a 6 mm. de espesor. La superficie exterior es roja. El traje cuenta con 9 tiras reflectantes del tipo homologado, además de luz y silbato.

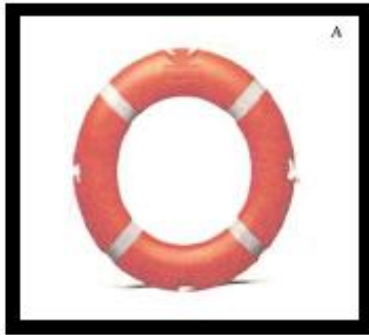
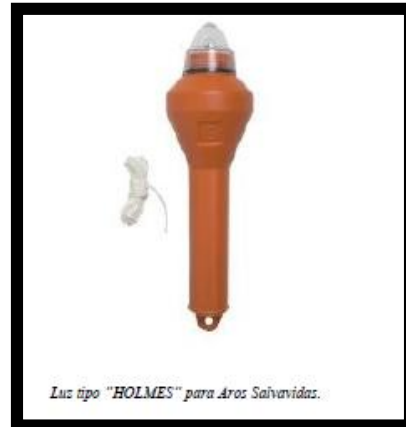
FIGURAS Nº 15 Y 16: ARO SALVAVIDAS Y LUZ TIPO "HOLMES" PARA ARO SALVAVIDAS. FUENTE: MANUAL DE FORMACIÓN

- a) 2 aros salvavidas con luz y señal de humo de hombre al agua. Fijados cerca del puente de gobierno estibados en rampa de deslizamientos con dispositivo de lanzamiento rápido.
- b) 2 aros salvavidas con guía flotante y luz de autoencendido.
- c) 8 aros flotantes con guía flotante de 30 m.

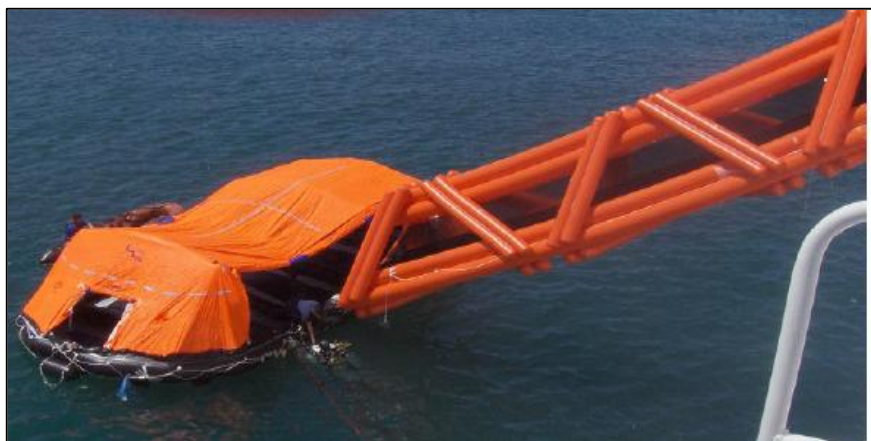
FIGURA Nº 17: S.E.M. desplegado en la revisión por requerimiento de la inspección DNV. FUENTE: ARCHIVO ORDENADOR JAUME I.

4 salidas de emergencia, localizadas en la acomodación de pasajeros en la Cubierta Nº 2 de Pasaje, cada una equipada con un " Sistema de Evacuación Marina " ( M.E.S ) incluyendo cada uno una rampa de auto inflado de una sola pista y una plataforma- balsa flotante también de auto inflado con capacidad para 100 personas.

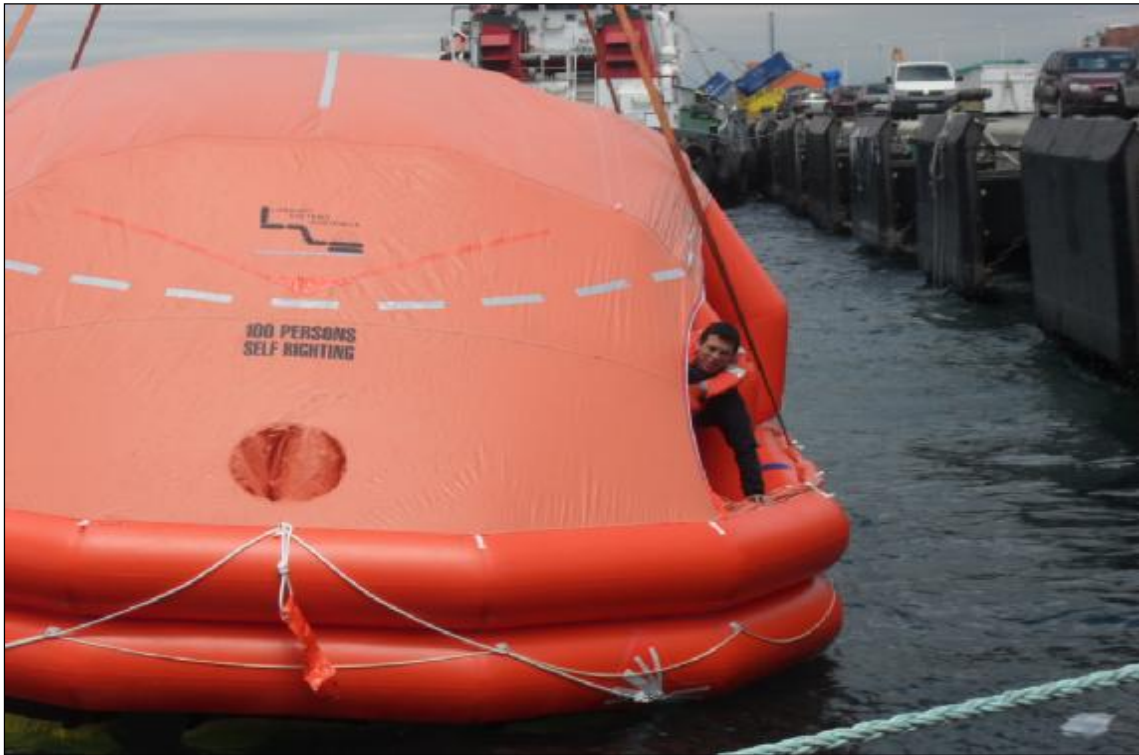
FIGURA Nº18: Balsa de un de los 4 M.E.S previo a su izado para posterior revisión anual. FUENTE: PROPIA

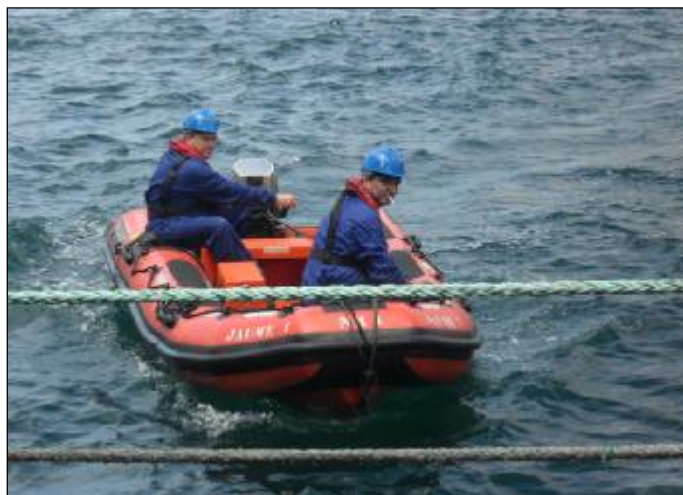
FIGURA Nº 19: Bote de rescate de babor en el puerto de Algeciras. Abril 2012. FUENTE: PROPIA

-2 botes de rescate equipados con motor fueraborda, cada uno situado en un pescante de puesta a flote, localizados a popa de la Cubierta Nº 1 de vehículos.

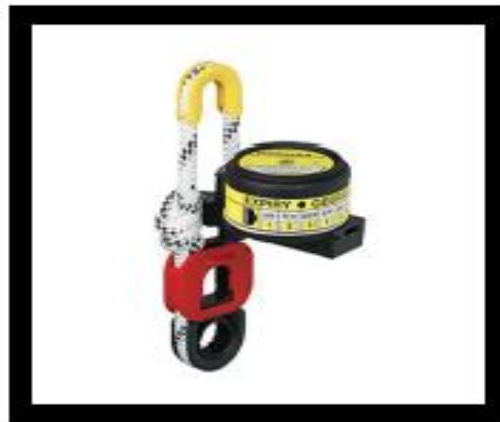
FIGURA N º20: ZAFa HIDROSTÁTICA. FUENTE: MANUAL DE FORMACIÓN HSC "JAUME I"

Las balsas auto-inflables se ponen a flote bien localmente al accionar el mecanismo de liberación provistos en las proximidades de los escapes de emergencia situados en la misma banda del buque o bien remotamente desde el Puente de gobierno. (También cuentan con un sistema de zafa hidrostática).

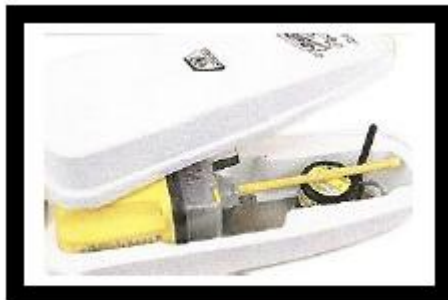
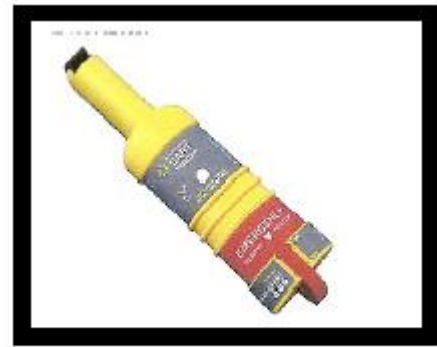
FIGURAS 26 Y 27: RADIOBALIZA EPIRB Y RESPONDEDOR RADAR. FUENTE: ARCHIVO HSC "JAUME I"

- El buque está provisto con 2 EPIRB (Radio Balizas de Emergencia Indicadoras de Posición) tipo Tron 406/40 GPS COSPAS/SARSAT EPIRB Serpe IESM Kannad, y 4 SART (Respondedores Radar) 9 Ghz Jotron.

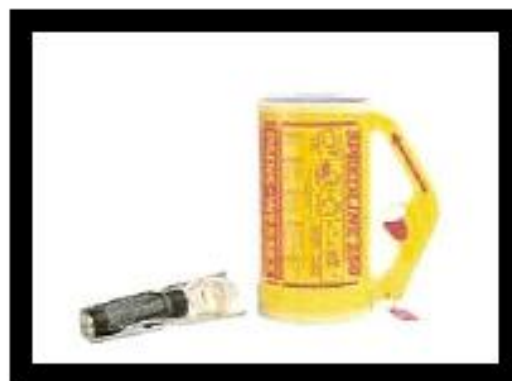
FIGURA Nº 28: APARATO LANZACABOS. FUENTE: ARCHIVO HSC "JAUME I"

El buque dispone de 4 aparatos lanzacabos, estibados en el alerón de estribor del buque.

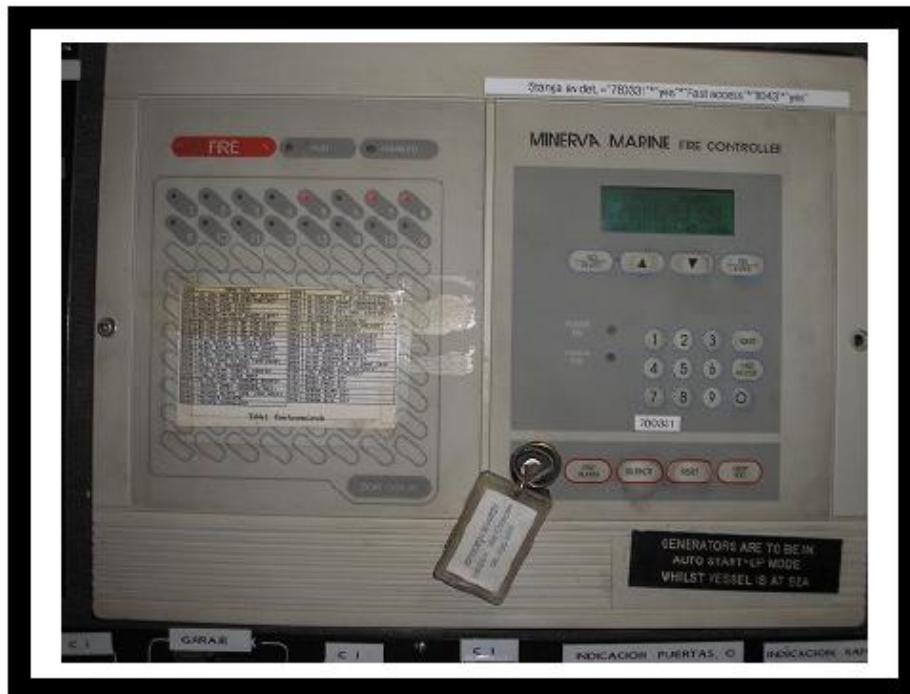
FIGURA Nº 32: ESTACIÓN DE DETECCIÓN C.I. HSC "JAUME I". FUENTE: PROPIA

La estación de control de lucha contraincendios del buque Jaume I se encuentra localizada en el panel de control del jefe de máquinas en el Puente de Gobierno e incluye todos los paneles de control y vigilancia relativas al sistema de detección de incendios del buque, el sistema de lucha contraincendios, las puertas resistentes al fuego/estancas al humo, los sistemas de compuertas de ventilación/aire acondicionado, el sistema de cierre de combustible y las pantallas del sistema interno de circuito cerrado de TV del buque.

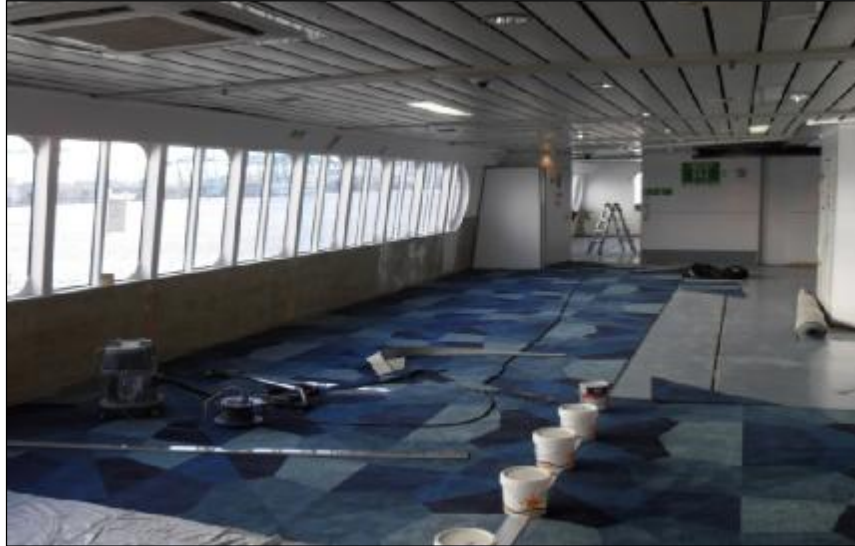
FIGURA Nº 33: Cubierta Nº2 pasaje donde se puede ver la puerta corta fuego costado estribor. FUENTE: PROPIA

El buque se ha proyectado para garantizar 60 minutos de protección contra el fuego en todas las zonas de mayor riesgo de incendio de acuerdo con el código IMO HSC.

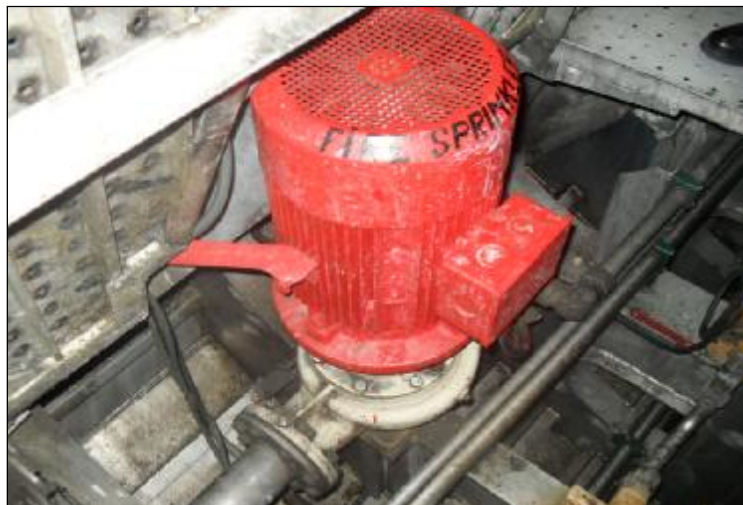
FIGURA Nº 34: Electrobomba C.I del void nº 2 estribor. FUENTE: PROPIA

Las bombas se arrancan tanto localmente como remotamente desde las correspondientes ventanas informáticas de los sistemas de vigilancia y control del buque desde el Puente.

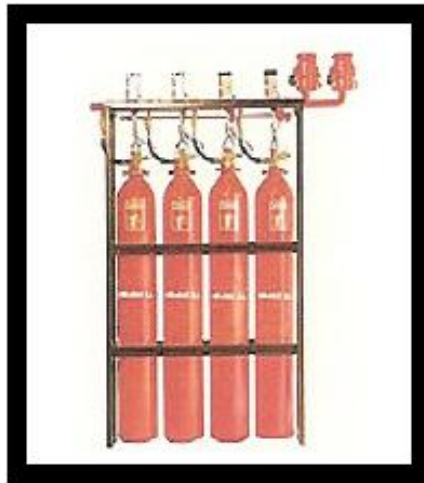
FIGUARA Nº 36: BATERIA BOTELLAS DE CO<sub>2</sub>. FUENTE: IMAGINES GOOGLE

Las botellas de CO<sub>2</sub> (45kg. Cada una) se encuentran almacenadas en los locales de CO<sub>2</sub> en el tronco de popa babor y estribor, sobre la cubierta principal de vehículos y están divididas en diferentes baterías:

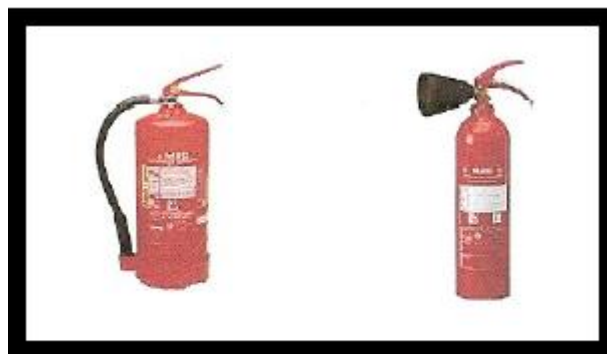
FIGURA Nº 37: EXTINTORES POLVO SECO Y DE COS. FUENTE: MANUAL DE FORMACIÓN HSC "JAUME I"

- 4 repartidores de niebla para conexión al sistema principal de lucha contraincendios.
- 5 armarios con equipos de bomberos.
- 4 armarios con equipo individual.
- 2 aplicadores de espuma portátiles.
- 5 extintores portátiles de CO<sub>2</sub> de 6 kg.
- 18 extintores de polvo seco de 6 kg.
- 6 extintores de agua de 9 l.
- 2 extintores portátiles de CO<sub>2</sub> de 2 kg. en los botes de rescate.

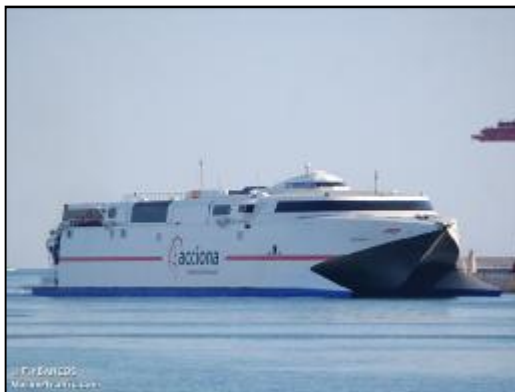
Tipo de barco: Ro-Ro Pax

Año de construcción: 1999

Eslora x manga: 96m x 26m

Gt: 6346

Desplazamiento: 800 t.

FIGURA Nº 42: NGV “ALBORÁN”. FUENTE: WEB MARINETRAFFIC.COM

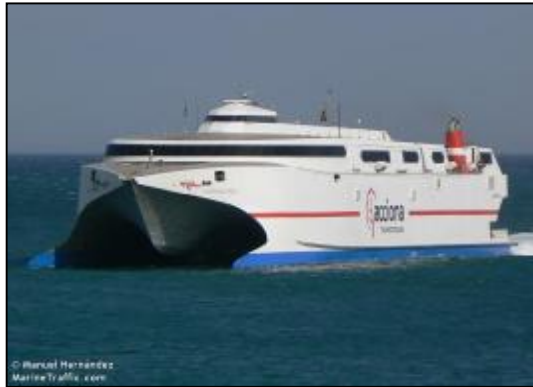
Tipo de barco: Ro-Ro Pax.  
Año de construcción: 2006  
Eslora x manga:  
GT: 6662  
Desplazamiento: 710 t.  
Bandera: España  
Identificativo de llamada: ECLQ  
IMO: 9294226, MMSI: 22483600

FIGURA Nº 43: NGV “MILENIUM TRES” FUENTE: MARINETRAFFIC.COM

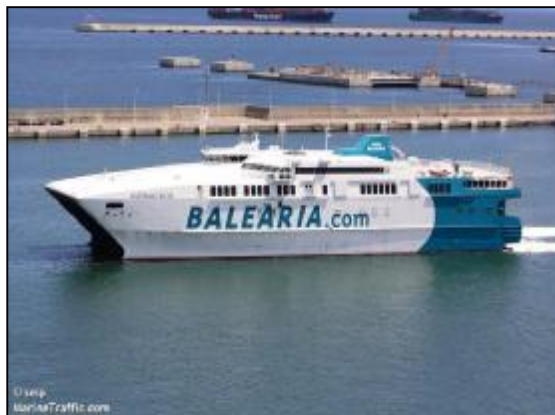
Tipo de Barco: Ro-ro Pax.  
Año de Construcción: 1997  
Eslora x manga: 82m x 23m  
GT: 5517  
Desplazamiento: 340 t.  
Bandera: España  
Identificativo de llamada: ECKJ  
IMO: 9170183, MMSI: 224704000

FIGURA Nº 44: NGV “ AVEMAR DOS”. FUENTE: MARINETRAFFIC.COM

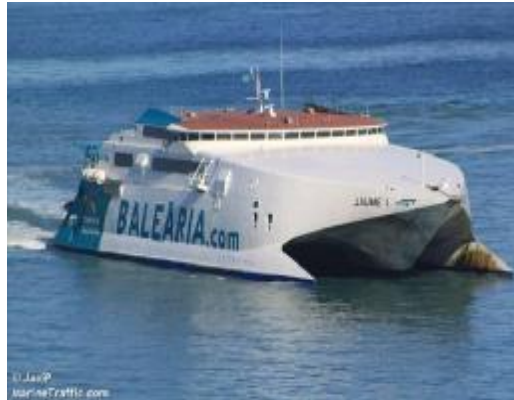
FIGURA Nº 45: HSC "JAUME I". FUENTE: MARINETRAFFIC.COM

Tipo de barco: Ro-Ro Pax  
Año de Construcción: 1994  
Eslora x manga: 77m x 26m  
GT: 3989  
Desplazamiento: 250 t.  
Bandera: Malta  
Identificativo de llamada: 9HHK9  
IMO: 9081693. MMSI: 256988000

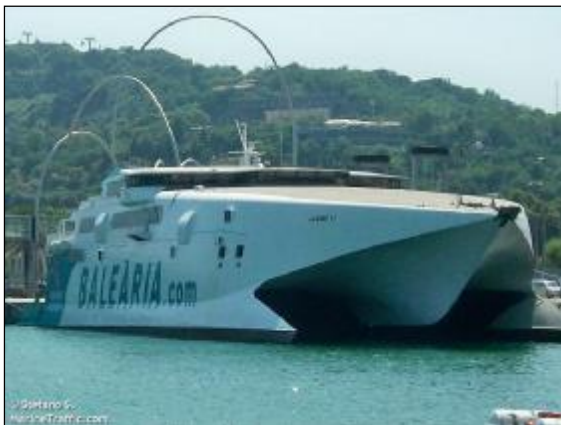
FIGURA Nº 46: NGV "JAUME II" FUENTE: MARINETRAFFIC.COM

Tipo de barco: Ro-Ro Pax  
Año de Construcción: 1996  
Eslora x manga: 81m x 26m  
GT: 4112  
Desplazamiento: 310 t.  
Bandera: España  
Identificativo de llamada: EAES  
IMO: 9116113, MMSI: 224195530

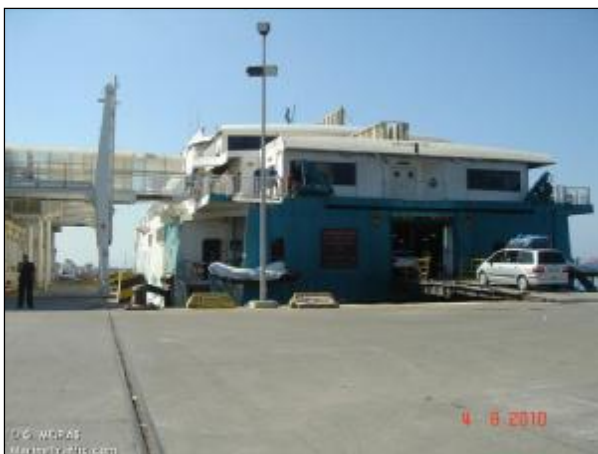
FIGURA Nº 47: HSC "JAUME III". FUENTE: MARINETRAFFIC.COM

Tipo de barco: Ro-Ro Pax.  
Año de Construcción: 1996  
Eslora x manga: 81m x 26m  
GT: 4305  
Desplazamiento: 403 t.  
Bandera: Malta  
Identificativo de llamada: 9HA2211  
IMO: 9135884, MMSI: 218156000

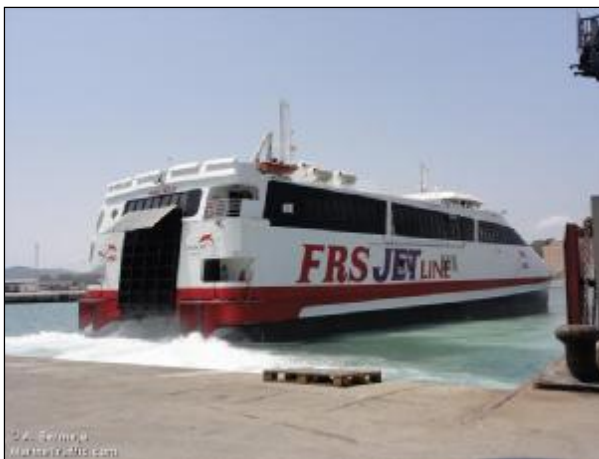
FIGURA Nº 48: HSC "CEUTA JET". FUENTE MARINETRAFFIC.COM

Tipo embarcación: Ro-ro Pax  
Año de Construcción: 1998  
Eslora x manga: 60m x 16,50m  
GT: 2273  
Desplazamiento: 135 t.  
Bandera: Chipre  
Identificativo de llamada: 5BKM2  
IMO: 9174323, MMSI: 212561000

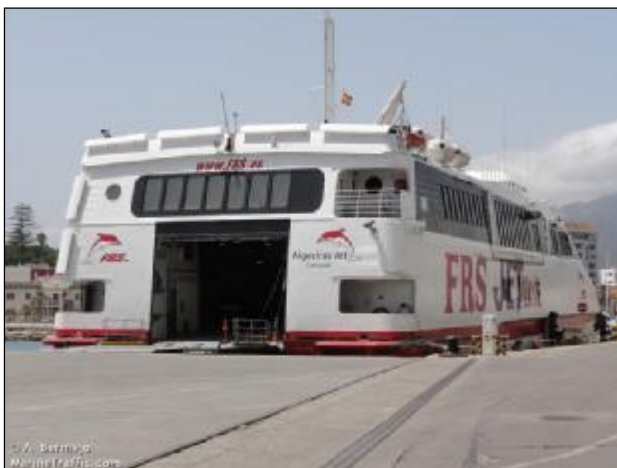
FIGURA Nº 49: HSC "ALGECIRAS JET". FUENTE: MARINETRAFFIC.COM

Tipo embarcación: Ro-ro Pax  
Año de Construcción: 1999  
Eslora x manga: 60m x 16,50m  
GT: 2273  
Desplazamiento: 135 t.  
Bandera: Chipre  
Identificativo de llamada: 5BLY2  
IMO: 9198551, MMSI: 209936000

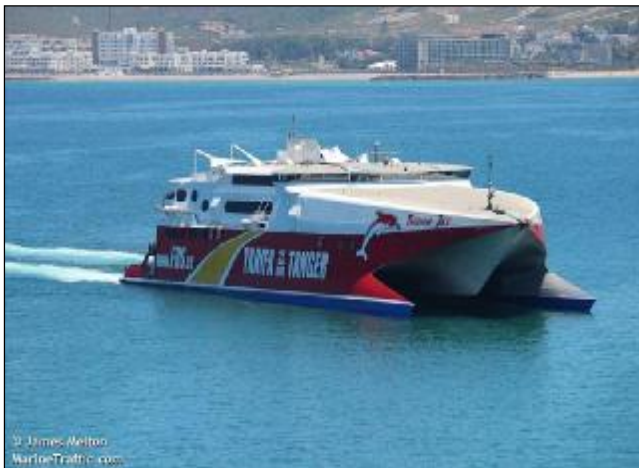
FIGURA Nº 50: HSC "TARIFA JET". FUENTE: MARINETRAFFIC.COM

Eslora x manga: 86,62m x 26m

GT: 4995

Desplazamiento: 350 t.

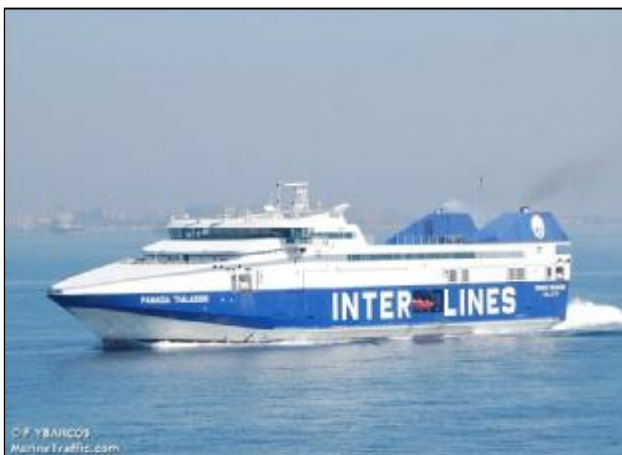
FIGURA Nº 51: HSC "PANAGIA THALASSINI". FUENTE: MARINETRAFFIC.COM

Eslora x manga: 102m x 20m

GT: 4934

Desplazamiento: 364 t.

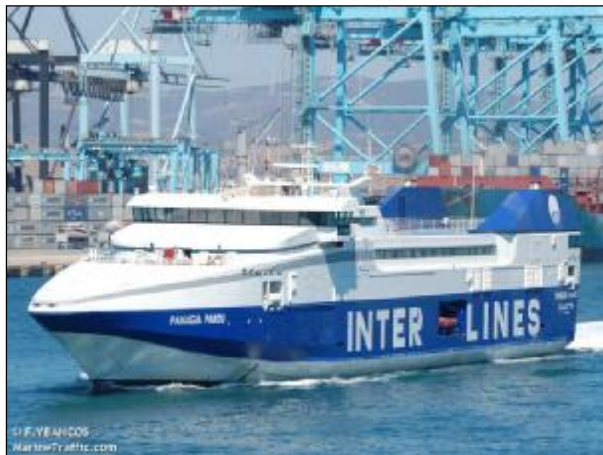
FIGURA Nº 52; HSC "PANAGIA PAROU". FUENTE: MARINETRAFFIC.COM

Eslora x manga: 102m x 20m

GT: 4934

Desplazamiento: 364 t.

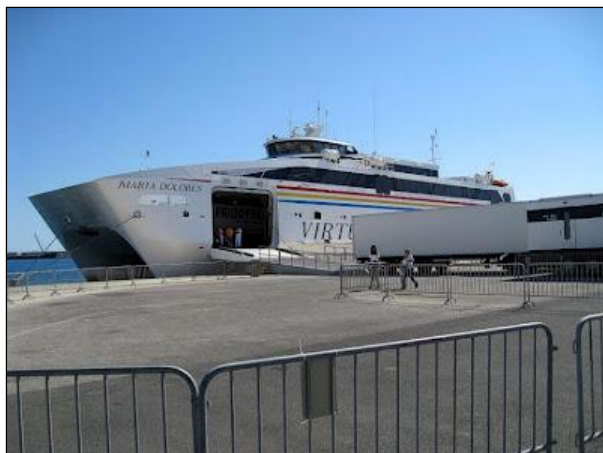
FIGURA Nº 53; HSC "MARIA DOLORES". FUENTE: LOCALIZATODO.COM

Eslora x manga: 64,80m x 18,23m

GT: 3022

Desplazamiento: 350 t.

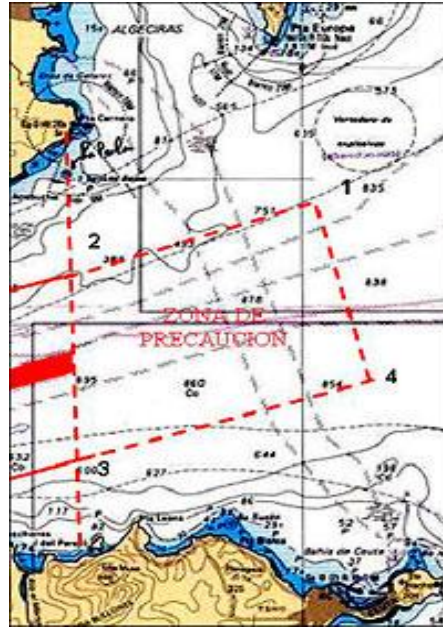
En la zona de precaución frente a Tánger-Med se establecen derrotas recomendadas –no obligatorias- para incorporarse al DST o para abandonarlo, según se navegue desde ó hacia el nuevo puerto. Los buques con origen ó destino en Tánger-Med y con intención de entrar o salir de la vía de circulación Este u Oeste se pueden desviar de las direcciones recomendadas tanto como lo consideren necesario según resulte conveniente debido, por ejemplo, a tráfico conflictivo. De no ser así, estos buques pueden proceder a su destino siguiendo las direcciones recomendadas representadas en las cartas de navegación por flechas de trazos discontinuos.

FIGURA Nº 55: ZONA DE PRECAUCION DST. FUENTE: SALVAMENTOMARITIMO.ES

El dispositivo modificado establece dos zonas de precaución, una frente al nuevo puerto de Tánger-Med y la otra entre Algeciras y Ceuta, ello con el objeto de que los buques y embarcaciones extremen la precaución en estas zonas.

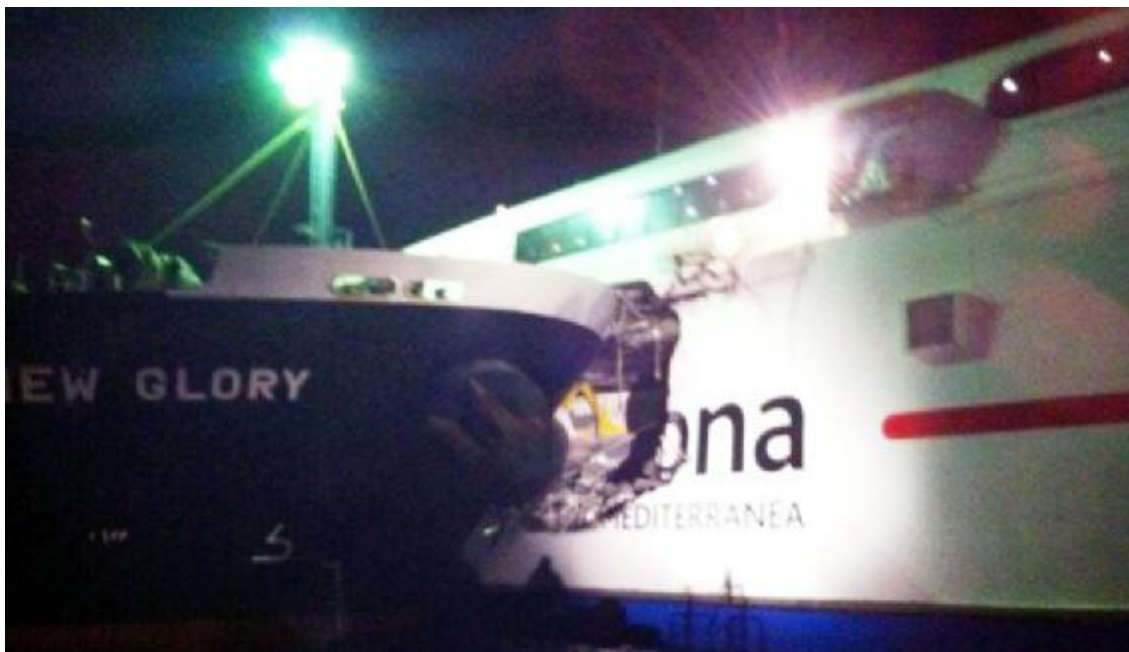
FIGURA Nº 58: Colisión del “New Glory” con “Milenium Dos” Fuente: Libertaddigital.es

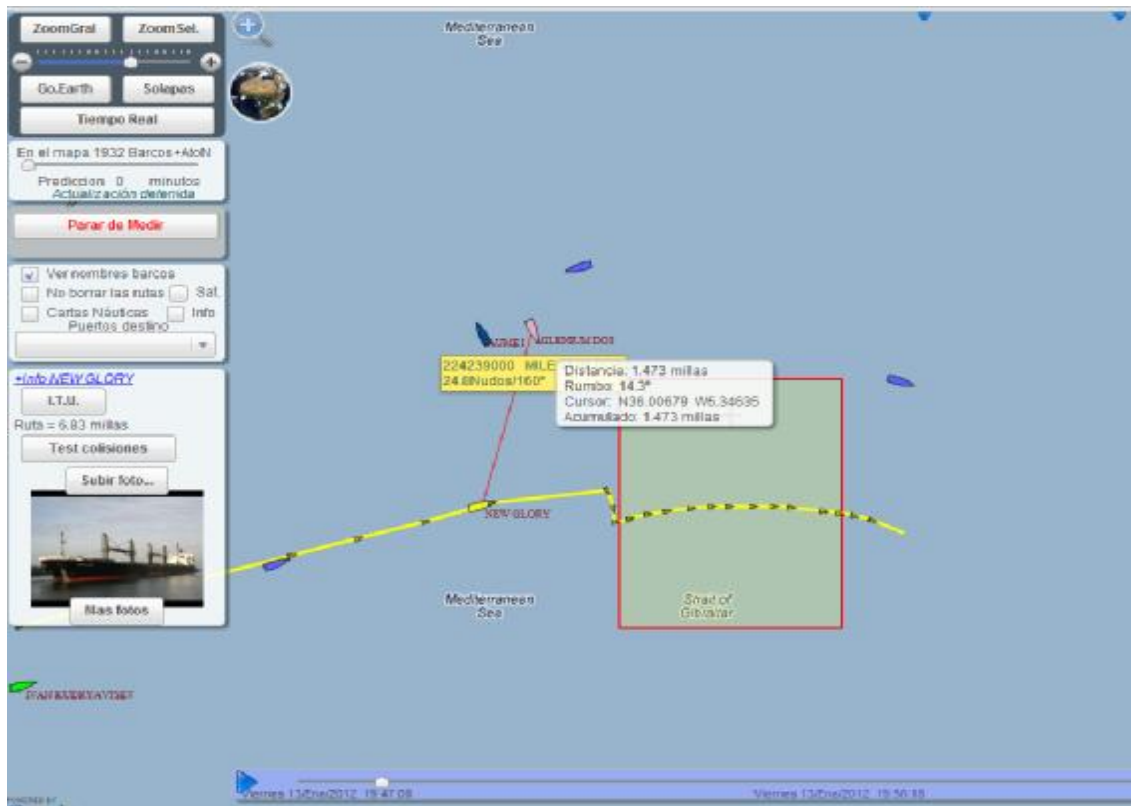
FIGURA Nº 60: Secuencia 2 del Accidente “New Glory” y “Milenium Dos”. Fuente: Localizatodo.com

Y también veremos aquí que a una distancia 1,473 millas el “Milenium Dos” tanto como el “New Glory” no modifican su rumbo y velocidad. Aquí no se aprecia pero el rumbo era de 074° y a partir de esta distancia que captura de la secuencia 2 que el “New Glory” cae a estribor solamente unos 10° grados y disminuye su velocidad de 15.2 nudos a 12.7 nudos. ( no realizando una maniobra clara) Luego el “Milenium Dos” a una distancia de 1.172 millas del “New Glory” también disminuye la velocidad a 20.9 nudos pero mantiene el mismo rumbo de 158/160°.

A mi entender el “Jaume I” no participa directamente en el accidente pero a la hora de maniobrar ante la situación de vuelta encontrada no procedió con las recomendaciones que da el RIPA ( caer a estribor), donde lo veremos en la figura nº 60.
